Zodp. projektant: Ing. Adam Kurdík	ADAM KURDÍK	
Vypracoval: Ing. Adam Kurdík	<small>▲ AUTORIZOVANÝ INŽENÝR PRO POZEMNÍ STAVBY, STATIKU A DYNAMIKU STAVEB</small> Sklepní 253, 691 42 Valtice mobil: +420 776 105 330 kurdik@kurdik.cz	
Objednatel: Městys Moravská Nová Ves	Datum: X/23	Paré č.:
Místo: Školní 396, 691 55 Moravská Nová Ves	Formát: 19 stran	
Akce: Půdní vestavba – budova ZŠ, Školní 396, Moravská Nová Ves	Stupeň:	
	Zak. č.: 23-023	
Obsah: Předběžné statické posouzení	Měřítko:	Příloha č.:

Půdní vestavba – budova ZŠ, Školní 396, Moravská Nová Ves

Předběžné statické posouzení

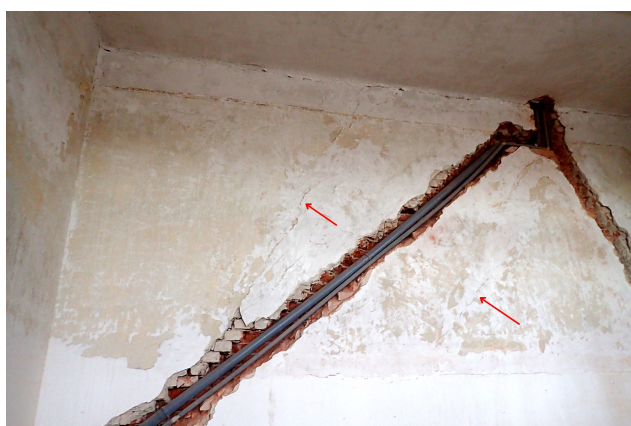
Při prohlídce [1] byly tyto trhliny v interiéru patrné, další trhliny byly zjištěny na protilehlé severozápadní obvodové stěně tělocvičny a ve stěnách mezi tělocvičnou a sousedním kabinetem a

mezi tímto kabinetem a zádveřím hlavního vstupu. Rovněž byly zjištěny šikmé trhliny ve zdivu ve 2. NP v prostorách nad hlavním vstupem – v obvodové stěně a zejména ve stěnách k průčelí kolmých. V době prohlídky byly ze stěn oškrabány malby a bylo tak patrné, že omítky v místech trhlin byly v minulosti opravovány; vzhledem k odstranění posledních maleb ovšem není možné odhadovat aktivitu trhlin v posledním období. V podsklepené části stavby nebyly při prohlídce zjištěny trhliny, které by ukazovaly na nerovnoměrné nebo nadměrné sedání základů. Významné trhliny jsou vyznačeny ve výkresech v příloze 1.

Obr. 4: 1. NP, tělocvična – stěna mezi tělocvičnou a kabinetem (č. místnosti 110).

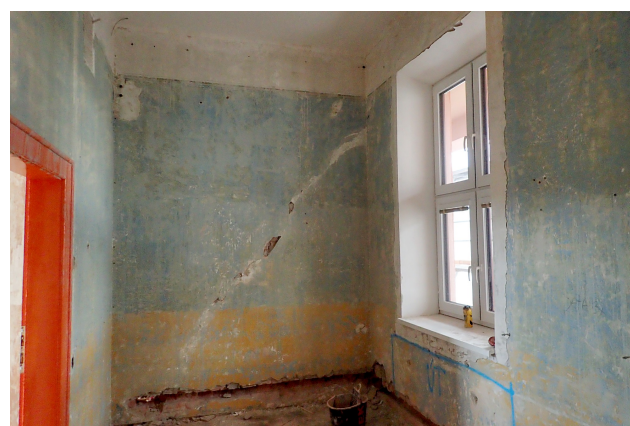
Obr. 5: 1. NP, kabinet (110) – stěna mezi kabinetem a zádveřím hlavního vstupu.

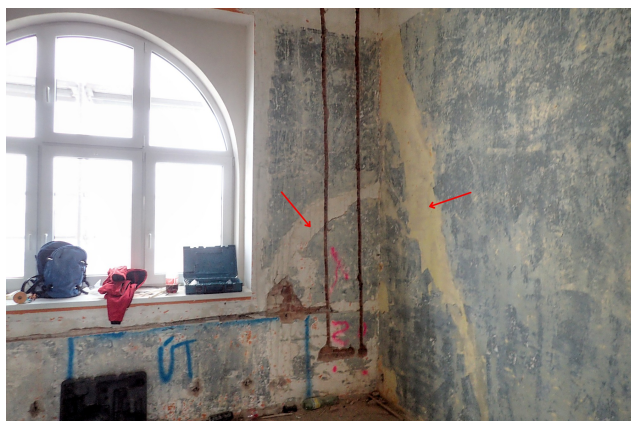
Obr. 6: 2. NP, kancelář (215) – trhliny v obvodové stěně a ve stěně u třídy č. 221.

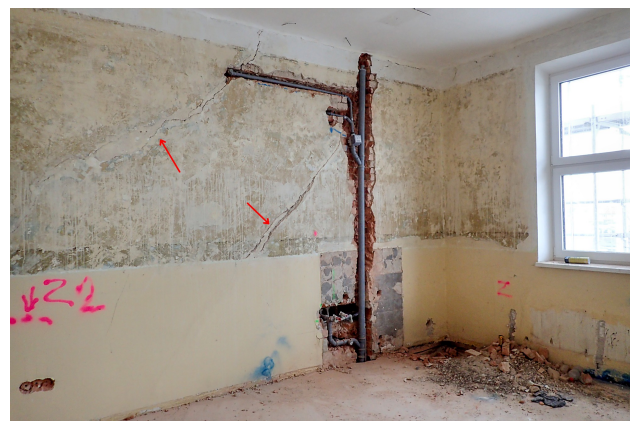
Obr. 7: 2. NP, třída (221) – trhliny ve stěně u kanceláře (215)

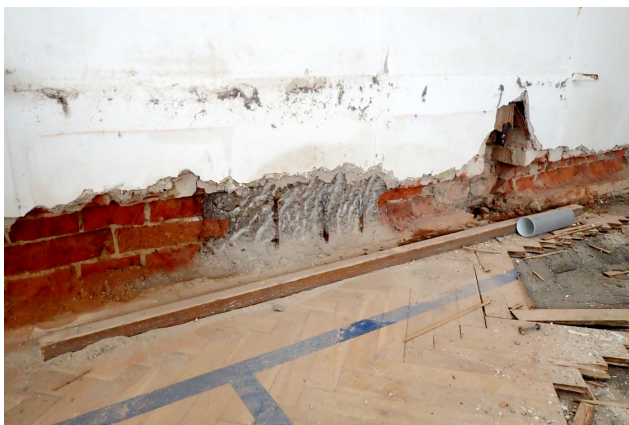
Celkovou obnovou vnitřních rozvodů došlo k odkrytí původních oslabení zdiva drážkami, otvory a nikami, součástí stavby je z důvodu dnešních výrazně vyšších nároků na vybavení a vnitřní prostředí budovy provádění velkého množství dalších takových zásahů do zdiva. Při prohlídce byly zjištěny v nosných stěnách nové dlouhé hluboké (0,10–0,15 m) drážky – svislé, šikmé i vodorovné. Tyto drážky se nevyhýbají ani nosným železobetonovým konstrukcím. Posouzení těchto zásahů nebylo v poskytnutých podkladech k dispozici – projektová dokumentace aktuálně prováděných stavebních úprav neobsahuje stavebně-konstrukční řešení.

Obr. 8: 1. NP, tělocvična – nová drážka v patě obvodové stěny a železobetonovém pilíři.

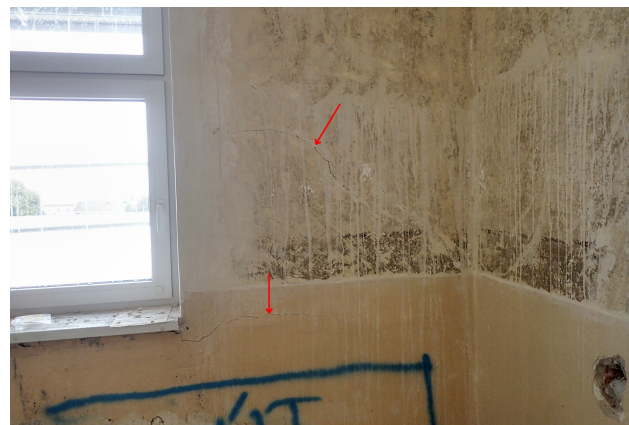
Vzhledem k probíhajícím stavebním úpravám došlo o odkrytí starších zřejmě už neaktivních trhlin a také k odkrytí starších vysprávek trhlin v různé míře stále aktivních. Bez pozorování v delším období není možné aktuálně ověřit aktivitu jednotlivých trhlin. Při prohlídkách byly zjištěny trhliny způsobené nerovnoměrným sedáním stavby v její nepodsklepené části. Nad průvlakem nad tělocvičnou byla zjištěny trhliny, které by mohly být způsobeny průhybem tohoto průvlatku.

Obr. 9: 2.NP, třída (221) – trhliny v obvodové stěně nad průvlakem nad tělocvičnou.

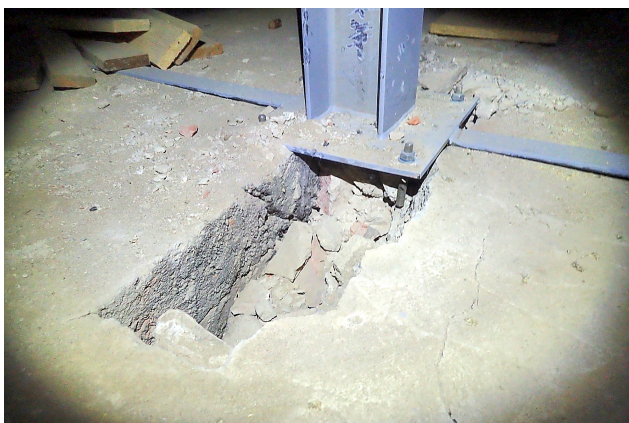
Nová ocelová konstrukce střechy je osazena bez ohledu na rozmístění okenních otvorů ve 2.NP – významná část z nich je tak uložena nad překlady nad otvory – a bez ohledu na oslabení zdiva v místě zrušených komínů. V návrhu nebyla místa uložení ocelových sloupů nijak posuzována. Přesný tvar, vyztužení ani stav a tím ani nosnost železobetonových překladů, které byly novými konstrukcemi přitíženy nejsou známy.

Při prohlídce bylo zjištěno, že ocelová konstrukce je provedena celá z profilů HEA 200 a HEA 140. Krokve jsou provedeny z délkově nastavovaných dřevěných hranolů (KVH) v průřezu dle projektové dokumentace, kleštiny jsou provedeny z profilů 60×180 mm, tj. menších než bylo předepsáno, vaznice jsou provedeny z vrstvených lepených hranolů (BSH), orientačním měřením byly zjištěny profily odpovídající PD. U vaznic nebyly v projektové dokumentaci předepsány délky jednotlivých kusů, ani poloha a způsob spojování. Při prohlídce bylo zjištěno, že v převážné části jsou provedeny jako nosníky o 2 polích spojované na tupo nad ocelovými rámy, pouze v několika místech jsou provedeny jako nosníky o jednom poli s přesahem nad navazující příčný rám v nároží. V době prohlídky byla konstrukce střechy odkrytá, nebyly pozorovány žádné projevy poruch nosných nebo nenosných konstrukcí střechy (deformace, zatékání apod.), byly ale lokálně zjištěny nevhodně provedené detaily (osazení sloupků, napojování krovů apod.) a odchylky v použitých profilech.

Obr. 10: Sloupek nové konstrukce střechy osazený na otvor ve stropě (komínový průduch?)

Jelikož jsou v projektové dokumentaci nosné konstrukce střechy drobné nejasnosti a zejména protože realizovaná konstrukce se v některých detailech od projektové dokumentace liší, bude v rámci zpracování projektové dokumentace půdní vestavby potřeba posoudit ocelové i dřevěné prvky konstrukce střechy s ohledem na navržené stavební úpravy a využití. Jelikož jsou tyto konstrukce odkryté, bude možné relativně snadno v případě potřeby provést jejich případné úpravy nebo zesílení.

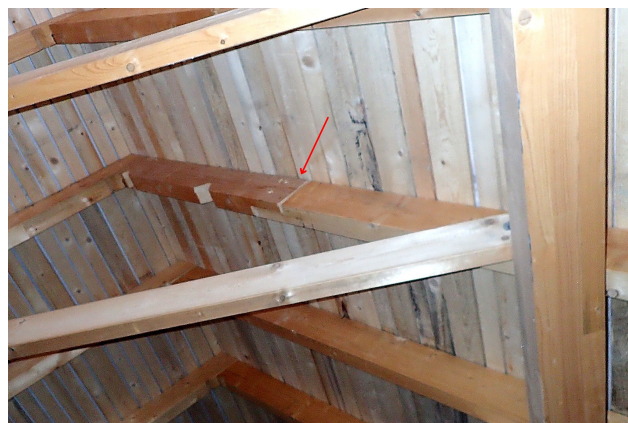
Obr. 11: Nová konstrukce krovu s nevhodně provedeným spoje krokve.

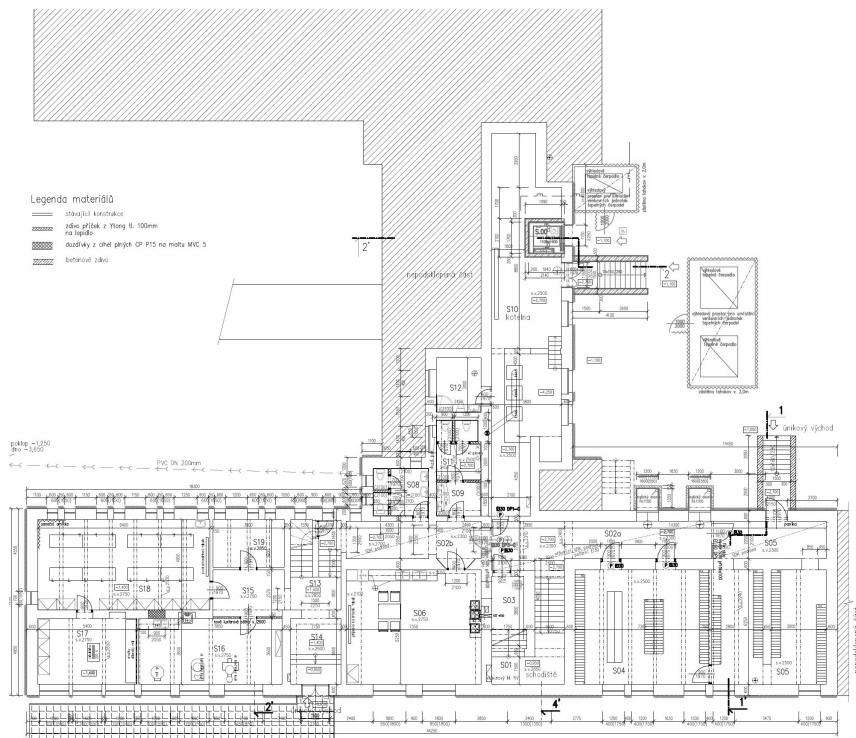
1. PP ↑ a 1. NP ↓ – červeně vyznačeny trhliny ve zdivu (ve směru šipky stoupající)

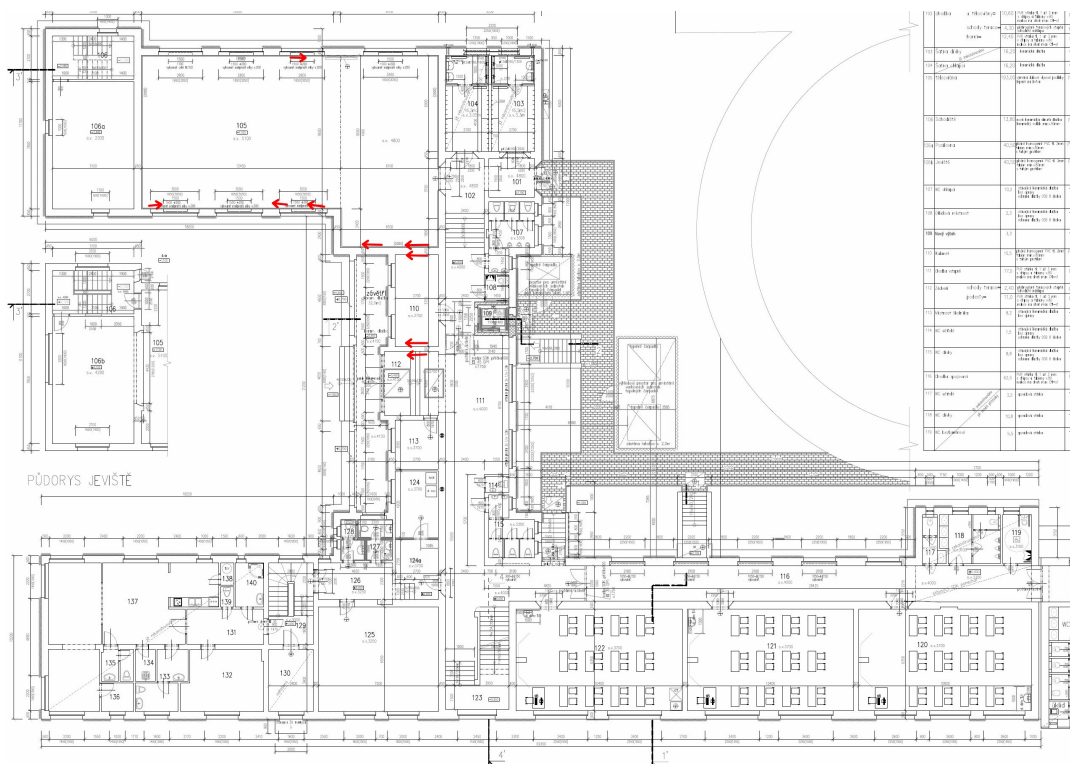
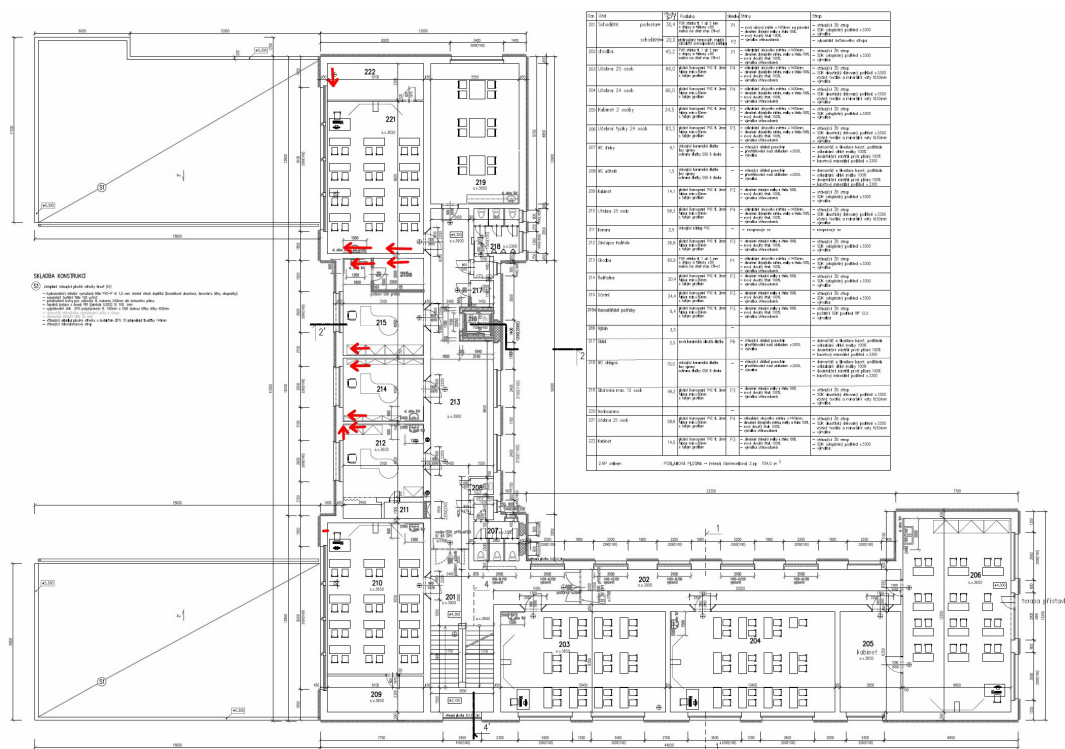
2. NP ↑ a 3. NP ↓ – červeně vyznačeny trhliny ve zdivu (ve směru šipky stoupající)
