Zodp. projektant: Ing. Adam Kurdík	<b>ADAM KURDÍK</b>	
Vypracoval: Ing. Adam Kurdík	<small>▲ AUTORIZOVANÝ INŽENÝR PRO POZEMNÍ STAVBY, STATIKU A DYNAMIKU STAVEB</small> Sklepní 253, 691 42 Valtice mobil: +420 776 105 330 kurdik@kurdik.cz	
Objednatel: Městys Moravská Nová Ves	Datum: X/23	Paré č.:
Místo: Školní 4, 691 55 Moravská Nová Ves	Formát: 25 stran	
Akce: <b>Půdní vestavba – budova ZŠ, Školní 4, Moravská Nová Ves</b>	Stupeň:	
	Zak. č.: 23-022	
Obsah: <b>Předběžné statické posouzení</b>	Měřítko:	Příloha č.:

## Půdní vestavba – budova ZŠ, Školní 4, Moravská Nová Ves

### Předběžné statické posouzení

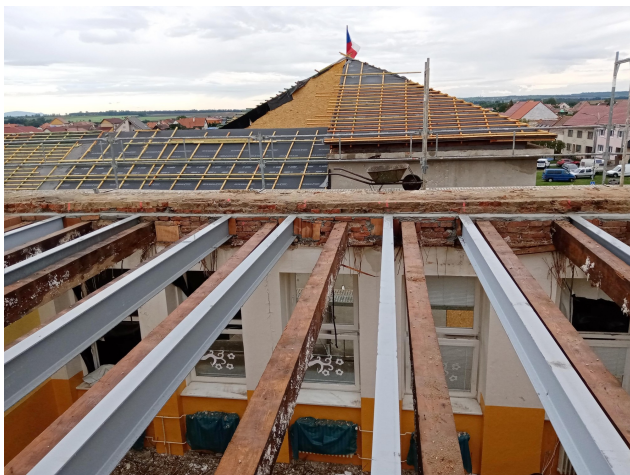
Obr. 4: Nové ocelové nosníky mezi původními dřevěnými ve stropě nad 2. NP (foto Stavika [3])

Zatížení od příček je uvažováno chybně jako zatížení stálé (dle ČSN 1991-1-1, bod 6.3.1.2, odst. 8 se přidává k zatížení užitnému) a to v návrhu trapézových plechů v hodnotě 8 kN/m, přičemž ve výpočtu zatížení je ovšem zadána hodnota  $0,5 \times 8 / 1,0 = 4 \text{ kN/m}^2$ . Tato hodnota zatížení odpovídá těžkým zděným příčkám. Při použití příček lehkých (s vlastní tíhou do 1,0 kN/m délky, např. sádkokarton) je postačující hodnota rovnoměrného zatížení 0,8 kN/m<sup>2</sup>. Posouzení trapézových plechů je provedeno pro plechy uložené v „negativní poloze“, navrženy jsou ovšem v poloze pozitivní.

Nové ocelové nosníky jednotně z profilu I300 z oceli S235 jsou navrženy jako prosté nosníky v rozteči 1,25 m. Z rozteče nosníků lze zpětně dopočítat, že v jejich návrhu bylo uvažováno stálé zatížení podlahou a konstrukcí stropu (trapézový plech s nadbetonávkou) v hodnotě  $4,78 / 1,25 = 3,82 \text{ kN/m}^2$ , nahodilé zatížení  $3,75 / 1,25 = 2,5 \text{ kN/m}^2$  a zatížení příčkami (zadáno chybně jako

zatížení stálé namísto proměnlivého)  $1,5/1,25 = 1,2 \text{ kN/m}^2$ . Tyto hodnoty užitého zatížení a zatížení příčkami neodpovídají tomu, co je uvažováno v návrhu trapézových plechů.

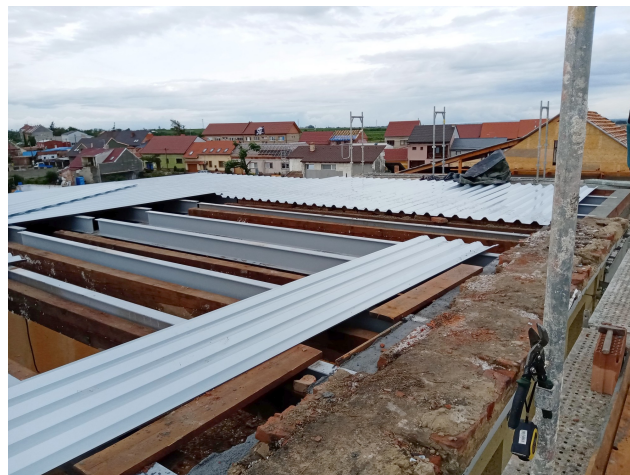
Obr. 5: Nový strop nad 2. NP, přesah nad nadezděnou přístavbu (foto Stavika [3])

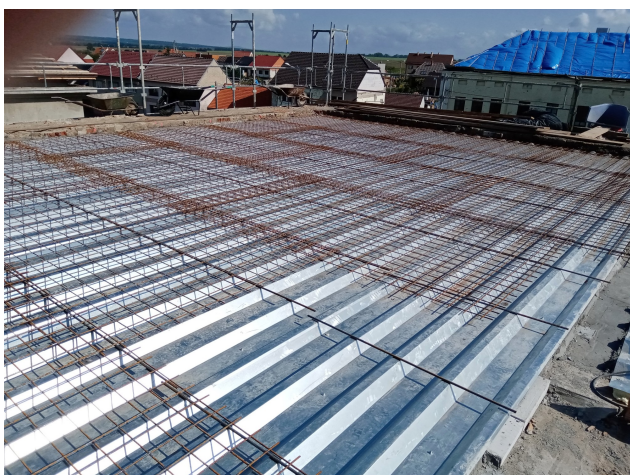
Obr. 5: Nový strop nad 2. NP, uložení a kotvení trapézových plechů (foto Stavika [3])

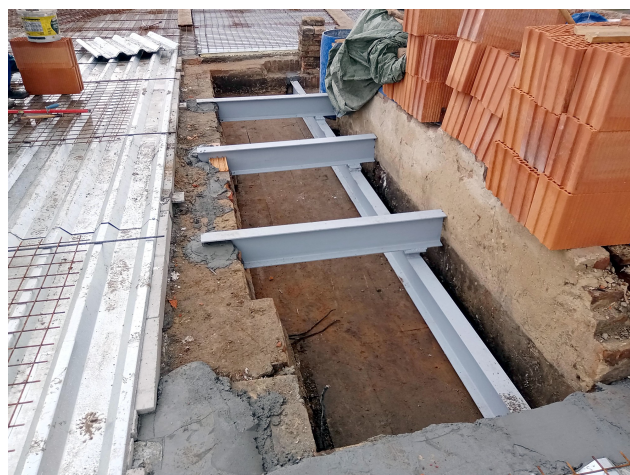
Obr. 6: Nový strop nad 2. NP, doplnění stropnic u schodiště (foto Stavika [3])

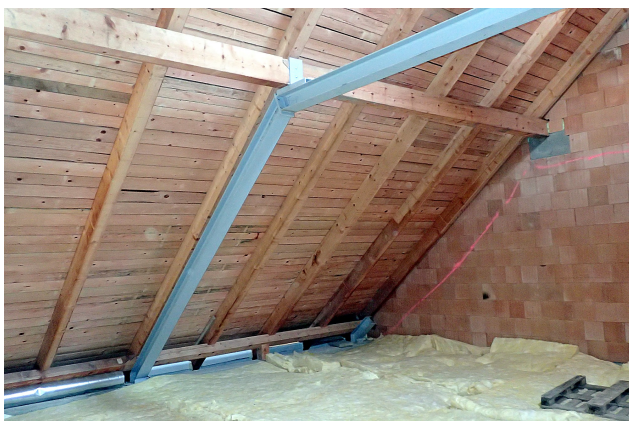
Dle statického posouzení střechy byly krokve modelovány jako hambálkové vazby podepřené vaznicemi, kde paty krokví byly zadány s tuhými podporami, což neodpovídá navrženému podepření okapovými vaznicemi. Středové a hřebenové vaznice byly modelovány jako spojitě nosníky v celé délce modelu tj. přes tři pole. Způsob zajištění spojitosti dřevěných nosníků není v dokumentaci specifikován. Při prohlídce bylo zjištěno provedení kloubových spojů mimo jiné nad ocelovými rámy u jednoho štítu – tj. krajní pole vaznice oproti předpokladu výpočtu působí jako prostý nosník, ale také zhruba uprostřed druhého pole od druhého štítu. Předběžným výpočtem bylo ověřeno, že vaznice, jako nosník o 3 polích s kloubem v prostředním poli případně jako prostý nosník o 1 poli nevyhovuje pro přetížení střechy zatepleným podhledem.

*Obr. 7: Konstrukce střechy: kloubový spoj vaznice na ocelovém rámu, podepření okapové vaznice*

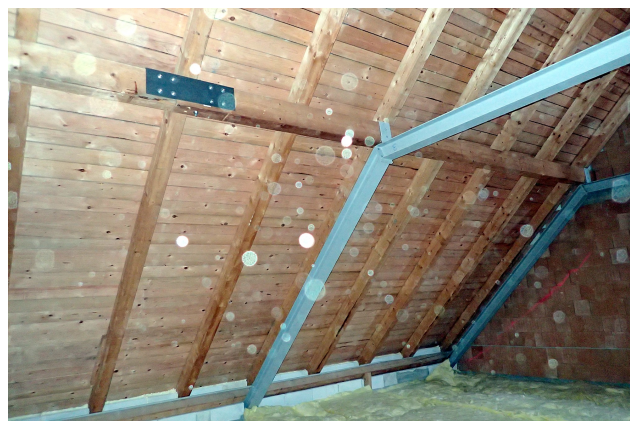
*Obr. 8: Konstrukce střechy: kloubový spoj vaznice uprostřed rozpětí.*

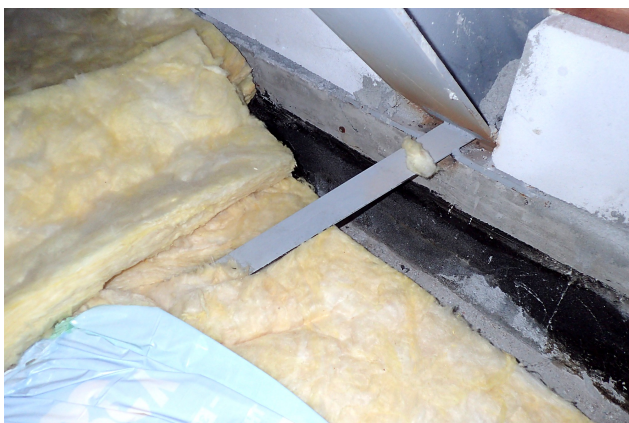
*Obr. 9: Konstrukce střechy: kotvení paty ocelového rámu ke stropní konstrukci ocelovou pásovinou.*

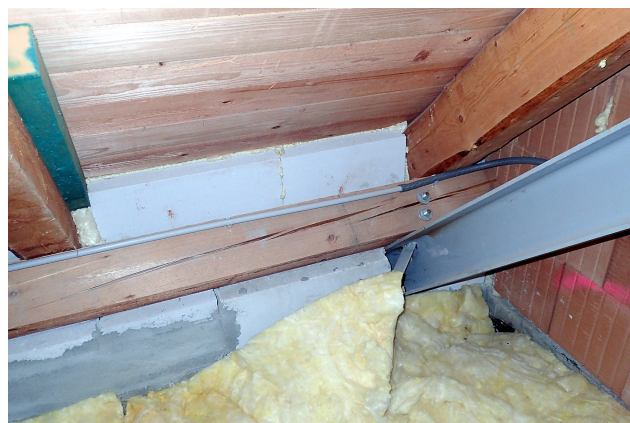
*Obr. 10: Konstrukce střechy: kotvení paty ocelového rámu ke stropní konstrukci, detail uložení krokve na okapovou vaznici.*

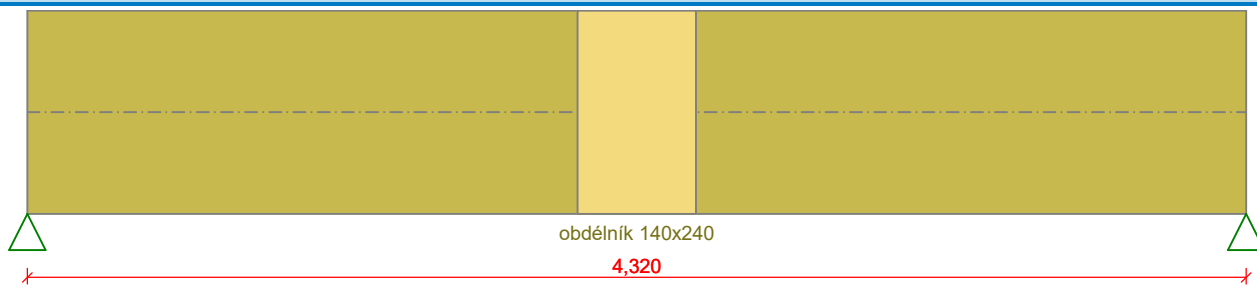
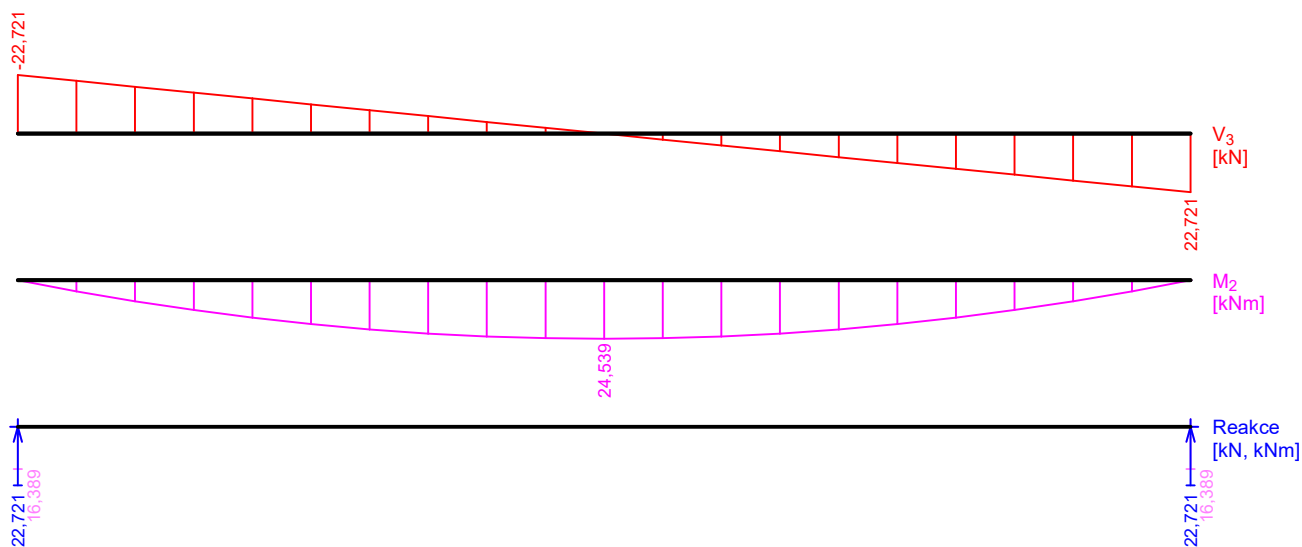
## Vaznice 1 pole

$1,189 > 1$  **Nevyhovuje**

**Průřez nevyhovuje**

$19,4 \text{ mm} > 14,4 \text{ mm}$  **Nevyhovuje**

**Průhyb dílce NEVYHOVUJE**
