Zodp. projektant: Ing. Adam Kurdík	<b>ADAM KURDÍK</b>	
Vypracoval: Ing. Adam Kurdík	<small>▲ AUTORIZOVANÝ INŽENÝR PRO POZEMNÍ STAVBY, STATIKU A DYNAMIKU STAVEB</small> Sklepní 253, 691 42 Valtice mobil: +420 776 105 330 kurdik@kurdik.cz	
Objednatel: Městys Moravská Nová Ves	Datum: X/23	Paré č.:
Místo: Školní 4, 691 55 Moravská Nová Ves	Formát: 25 stran	
Akce: <b>Půdní vestavba – budova ZŠ, Školní 4, Moravská Nová Ves</b>	Stupeň:	
	Zak. č.: 23-022	
Obsah: <b>Předběžné statické posouzení</b>	Měřítko:	Příloha č.:

## Půdní vestavba – budova ZŠ, Školní 4, Moravská Nová Ves

### Předběžné statické posouzení

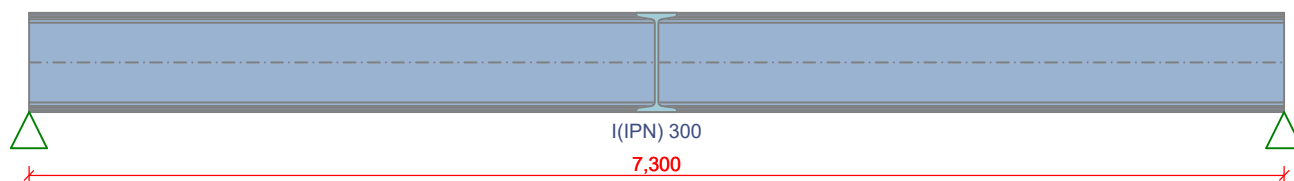
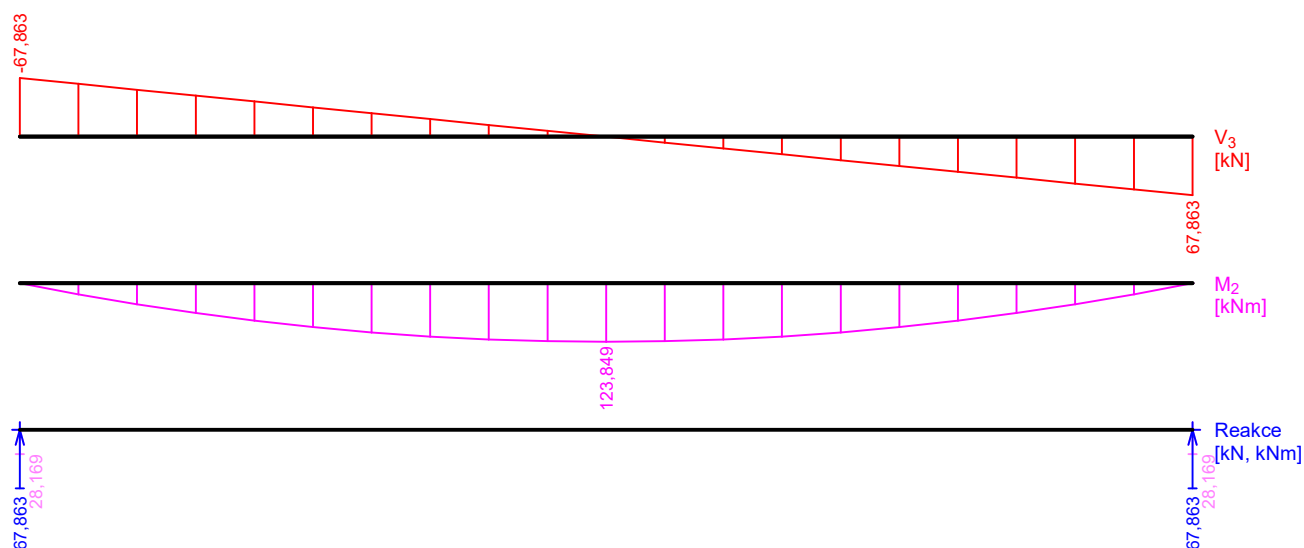
## Stropní nosník I300

Nové ocelové nosníky jednotně z profilu I300 z oceli S235 jsou navrženy jako prosté nosníky v rozteči 1,25 m. Z rozteče nosníků lze zpětně dopočítat, že v jejich návrhu bylo uvažováno stálé zatížení podlahou a konstrukcí stropu (trapézový plech s nadbetonávkou) v hodnotě  $4,78 / 1,25 = 3,82 \text{ kN/m}^2$ , nahodilé zatížení  $3,75 / 1,25 = 2,5 \text{ kN/m}^2$  a zatížení příčkami (zadáno chybně jako

Q3:G1+G2; **Třída průřezu:** 1  
 Ohybový moment:  $M_y = 123,849 \text{ kNm}$
